## Oceano Atlantico: l'ultimo test su Plascoat PPA 571

Un famoso parco giochi per bambini sulla spiaggia di San Sebastian, in Spagna, è rinato a nuova vita con Plascoat **PPA 571**, un rivestimento protettivo a prova di tempo.

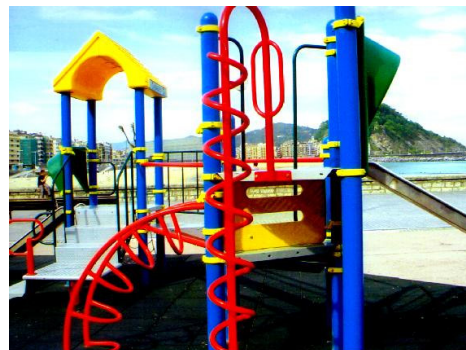
Sebbene la fantasiosa struttura d'acciaio garantisca il divertimento di più di 3000 bambini alla settimana, gli effetti della corrosione salina hanno cominciato presto a farsi vedere.

Il parco giochi, che in precedenza era rivestito di poliestere epossidico, aveva poco da sperare contro la forza degli elementi. Durante i mesi invernali, non era protetto dall'aggressione del sale, della sabbia e dell'acqua che le onde dell'Atlantico schiantavano contro le sue superfici esposte. In estate, gli intensi raggi UV contribuivano al suo deterioramento. La ruggine iniziò a divenire un problema serio. Il danno era tale che il parco giochi dovette essere chiuso per riparazioni e rinnovi nel mese di ottobre 2000.

Gli urbanisti si illuminarono quando vennero a sapere delle qualità protettive di Plascoat PPA 571, un rivestimento termoplastico che ha più volte dimostrato la sua efficacia proprio in questo tipo di ambienti ostili. Il parco giochi fu così restaurato e completamente rivestito con il PPA 571.

Dopo due anni dall'applicazione, le condizioni del parco giochi sono ancora eccellenti. Un portavoce ha affermato che "Plascoat PPA 571 sta diventando la norma per le strutture che necessitano di un rivestimento duraturo a San Sebastian".
